## "Monitoreo hídrico permanente con participación social para la recuperación sostenible de Valle de Bravo"

agosto 2024

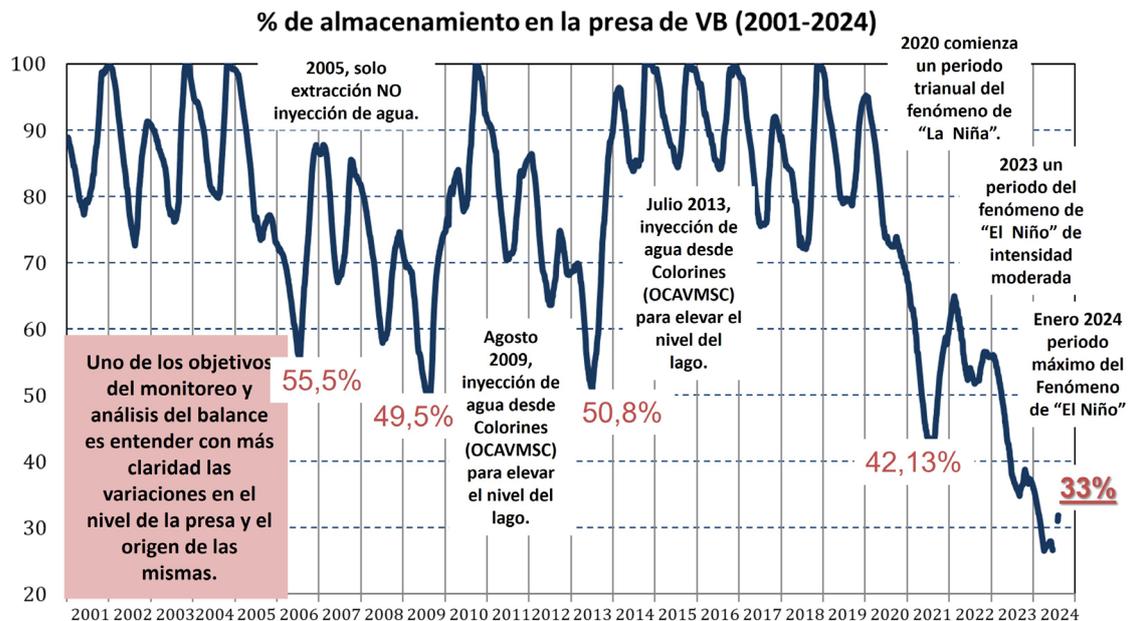
Figura 1. Variación diaria del % de almacenamiento de la presa de Valle de Bravo. En rojo aparecen los mínimos históricos de almacenamiento en 2006, 2009, 2013, 2021, 2023 y agosto 2024 (Datos proporcionados por el Organismo de Cuenca Aguas del Valle de México-CONAGUA).

En comparación con los otros años de mínimo nivel de almacenamiento del embalse de Valle de Bravo (2006, 2009, 2013, 2021, 2023) el 2024 se presenta con un nuevo mínimo nivel histórico de 26.43% (1811.8 m s.n.m.) al día 5 de abril (Figura 1). A partir del 6 de abril se detuvo la extracción de agua del embalse, principalmente por una extraordinaria baja calidad del agua. A partir del 4 de junio se reestablecieron las operaciones de extracción de agua (0.28 millones de m<sup>3</sup> por día) con lo que, en las actuales condiciones de una baja lluvia en la región con respecto a los últimos 20 años, el nivel del embalse se mantiene alrededor de 33% de almacenamiento y presenta una recuperación diaria de su nivel de 0.17% (0.65 millones de m<sup>3</sup> por día).

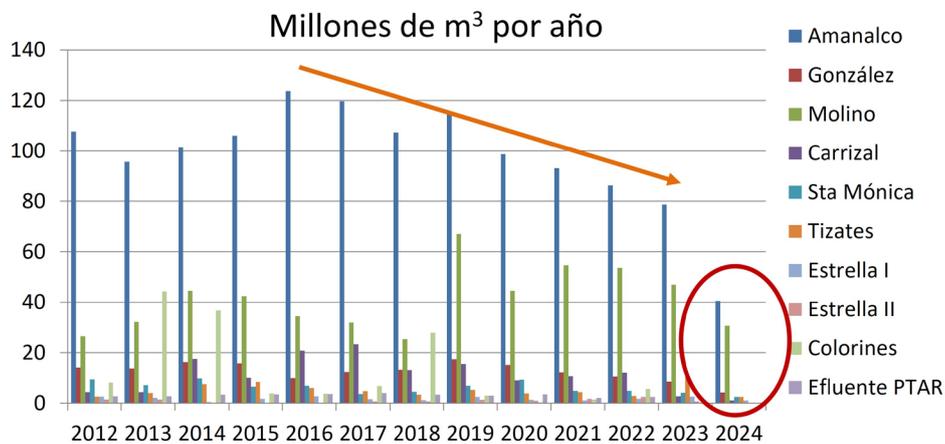
Figura 2. Variación interanual del aporte de agua por los principales afluentes a Valle de Bravo 2012-julio 2024.

Asimismo, en estos primeros 7 meses de 2024 resalta todavía un importante déficit generalizado del 38% en el caudal de los principales ríos con respecto al promedio histórico observado en años anteriores. En particular es notoria la reducción interanual del caudal del río Amanalco (Figura 2) que es el principal afluente del embalse de Valle de Bravo, con una progresiva disminución de 10% en 2020; 15% en 2021; 21% en 2022, 28% en 2023 y hasta ahora 37% entre enero-julio 2024, con respecto al caudal promedio de los 10 años anteriores.

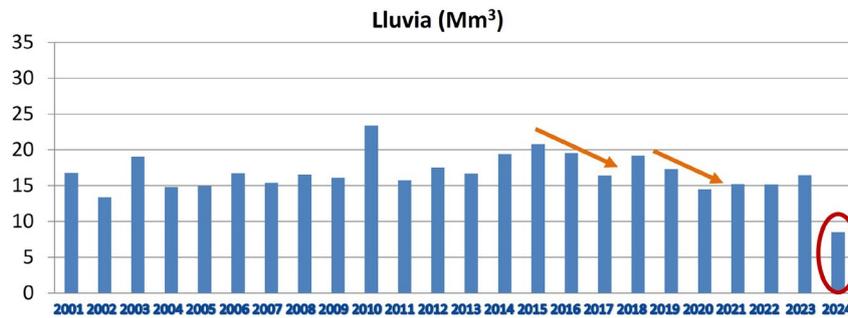
Figura 3. Variación interanual del aporte de agua por lluvias a Valle de Bravo 2001-agosto 2024. Las flechas naranjas reflejan una tendencia trianual de disminución de las lluvias observada entre 2016 y 2020. (Datos proporcionados por el Organismo de Cuenca Aguas del Valle de México-CONAGUA).

Esta condición observada en los principales afluentes refleja principalmente una importante disminución de la precipitación pluvial en la subcuenca que, en los últimos años presentó un continuo déficit de 16.3% en 2020; 12.2% en 2021; 12.4% en 2022 y 12.8% a mediados de noviembre 2023, debido principalmente a un largo periodo de sequía severa a extrema desde 2020 hasta mediados de 2023. Durante 2024 se ha observado una paulatina recuperación con lluvias y chubascos ocasionales desde junio que representan solo alrededor de sólo el 48% de las lluvias observadas en años anteriores para mediados de agosto (Figura 3).

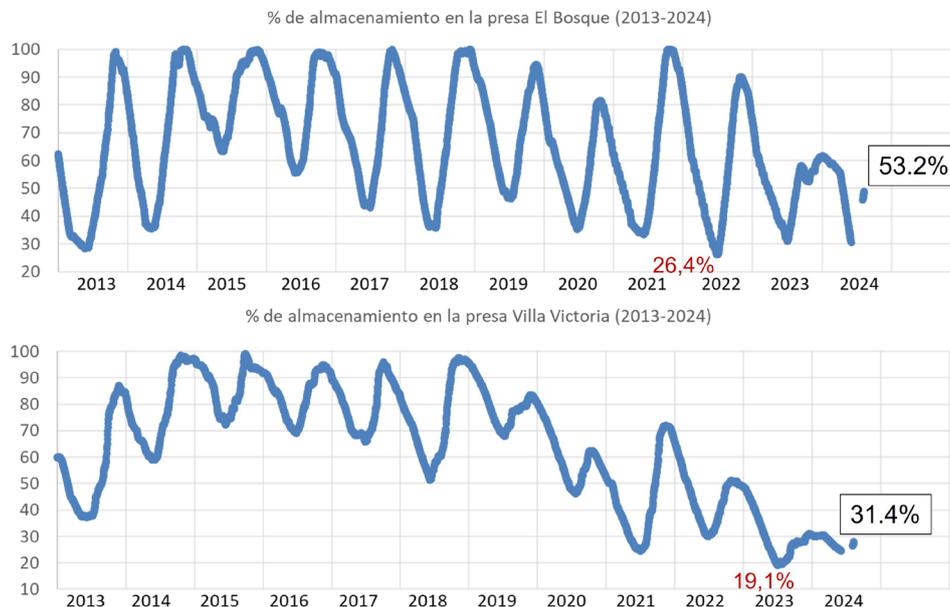
Figura 4. Variación diaria del % de almacenamiento de las presas El Bosque y Villa Victoria (2013-ago2024). En rojo aparecen los almacenamientos mínimos históricos en ambos vasos de los últimos 10 años. (Datos proporcionados por el Organismo de Cuenca Aguas del Valle de México-CONAGUA).

De la misma manera que en Valle de Bravo, el nivel de los otros dos vasos de almacenamiento del Sistema Cutzamala también disminuyó importantemente en 2023 (Figura 4). En el caso de Villa Victoria terminó el 2023 en 30.5 %, manteniéndose en ese nivel hasta principios de marzo 2024 para disminuir a un mínimo de 22.2% el 29 de junio y recuperarse hasta un 31.4% al 15 de agosto. La presa del Bosque terminó el 2023 en 61.6% y descendió hasta un mínimo de 28.1% el 20 de junio para recuperarse hasta un 53.2% también al 15 de agosto 2024. Al igual que para el vaso de Valle de Bravo, la recuperación del nivel en ambos vasos dependerá del restablecimiento de la temporada de lluvias, así como de la pronta operación de nuevas fuentes complementarias de agua al sistema Cutzamala, entre otras acciones igual de importantes como la tecnificación del riego en zonas agrícolas, la disminución de las fugas, un uso moderado y racional del recurso, así como de tratamiento de agua y su reúso a nivel local en la CDMX y su zona conurbada.

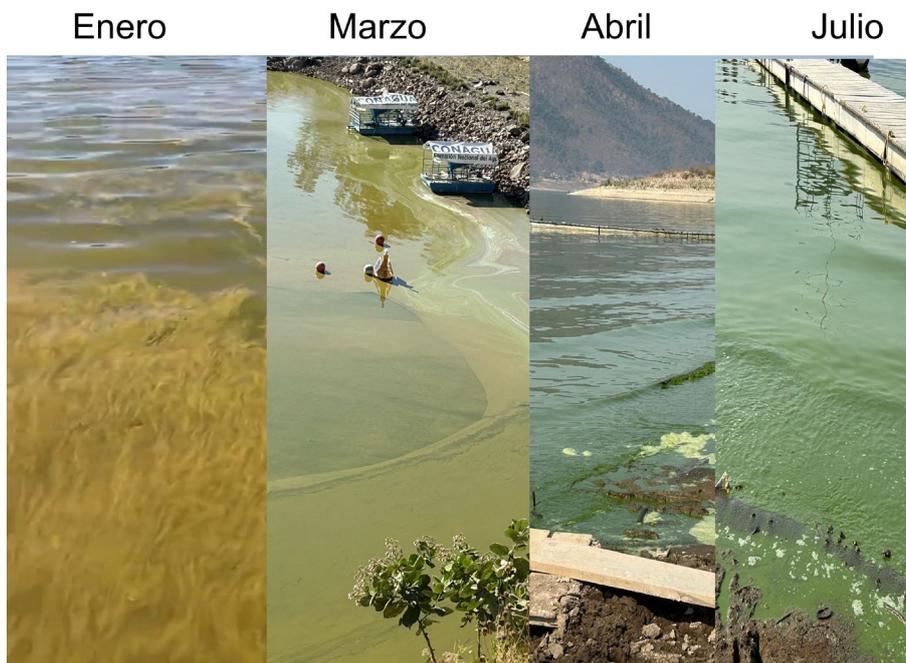
Figura 5. *Florecimientos fitoplanctónicos observados en 2024: enero (centro del embalse); marzo (obra de toma); abril y julio (Club Náutico Avándaro).*

Nuestras observaciones apuntan a una disminución en la concentración de nitrógeno en el agua del embalse, derivada del proceso microbiano de desnitrificación, el cual envía el exceso de nitrógeno del agua hacia la atmósfera. Debido a esta pérdida de nitrógeno, se observa un aparente incremento relativo de la cantidad de fósforo accesible para el fitoplancton. Esta situación promueve la dominancia de especies fijadoras de nitrógeno con un alto potencial para generar toxinas. Por lo anterior, se recomienda disminuir al mínimo las actividades que incluyan un contacto directo con el agua del embalse y, en dado caso enjuagarse perfectamente después de tenerlo. (Figura 5).

De acuerdo a lo anterior, niveles extremadamente bajos como el actual, con condiciones extremas de baja calidad del agua, promueven el desarrollo de una gran cantidad microalgas tóxicas observadas en la superficie del agua durante eventos denominados florecimientos (Figura 5) que pueden suceder en diferentes condiciones a lo largo del año, y cuya presencia representa un importante riesgo a la salud para los usuarios directos del embalse, para los habitantes de la Zona Metropolitana de la Ciudad de México y otras poblaciones de la región centro de México, así como el principal problema en la planta potabilizadora Los Berros.

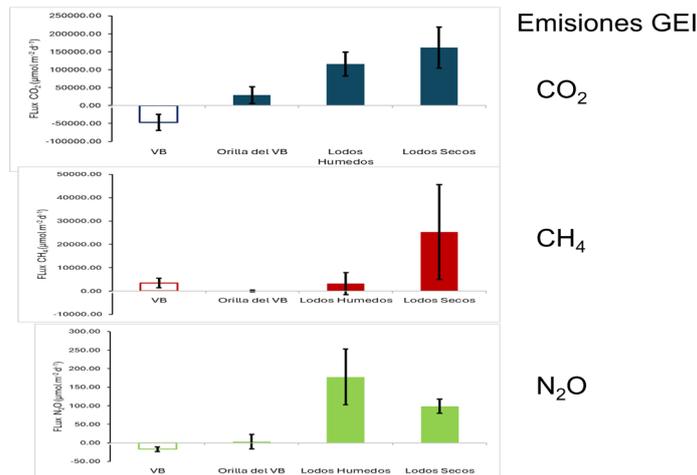
Figura 6. Comparación de las emisiones de  $CO_2$ ,  $CH_4$  y  $N_2O$  en el embalse de Valle de Bravo y lodos circundantes durante abril de 2024.

( $NH_3$ ), además de cuantificar las emisiones de los lodos expuestos debido a las condiciones actuales de bajo nivel histórico. Al respecto, se halló un aporte importante de los principales gases efecto invernadero proveniente de los lodos expuestos por el bajo nivel del embalse. Los lodos expuestos fueron fuente de gases efecto invernadero, y en comparación a las emisiones provenientes del embalse fueron hasta 2 órdenes de magnitud superiores (Figura 6).

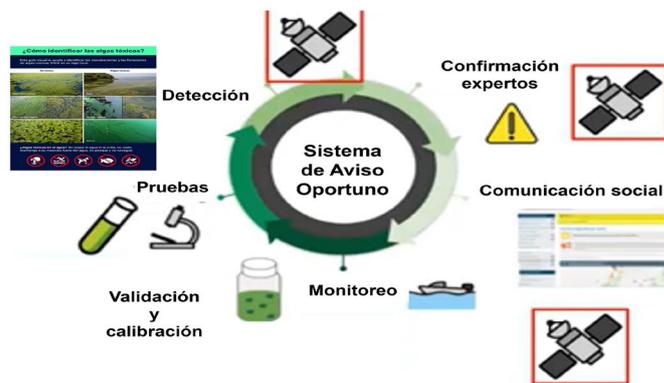
Vigilar la calidad general del agua en tiempo real.

1.1.- Desarrollar un programa completo de monitoreo que incluya: 1) la medición de indicadores clave para vigilar la calidad del agua en tiempo real; 2) el estudio de la diversidad, abundancia y distribución del fitoplancton, bacterias coliformes y parásitos, así como 3) la medición de cianotoxinas, para generar en conjunto un sistema de aviso oportuno que oriente de forma segura la realización de todas las actividades deportivas y recreativas en el embalse.

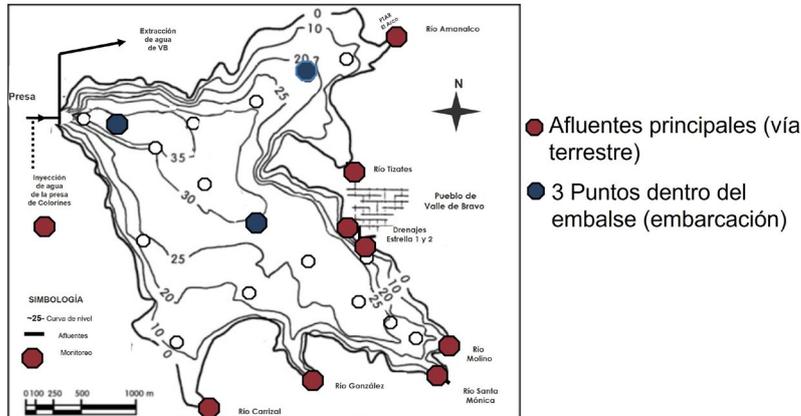
### Puntos estratégicos del monitoreo:

Esta red de puntos estratégicos de monitoreo permitirá recabar la información necesaria en tiempo real para desarrollar índices de calidad del agua adecuados a las condiciones actuales en Valle de Bravo y dar así un cabal seguimiento a la evolución de la calidad del agua, así como vigilar la efectividad de todas las acciones de restauración del embalse y sus afluentes.
